VT 7 Sipoonlahti – Harabacka

Painumavaurioiden inventointi

Helsinki 2006

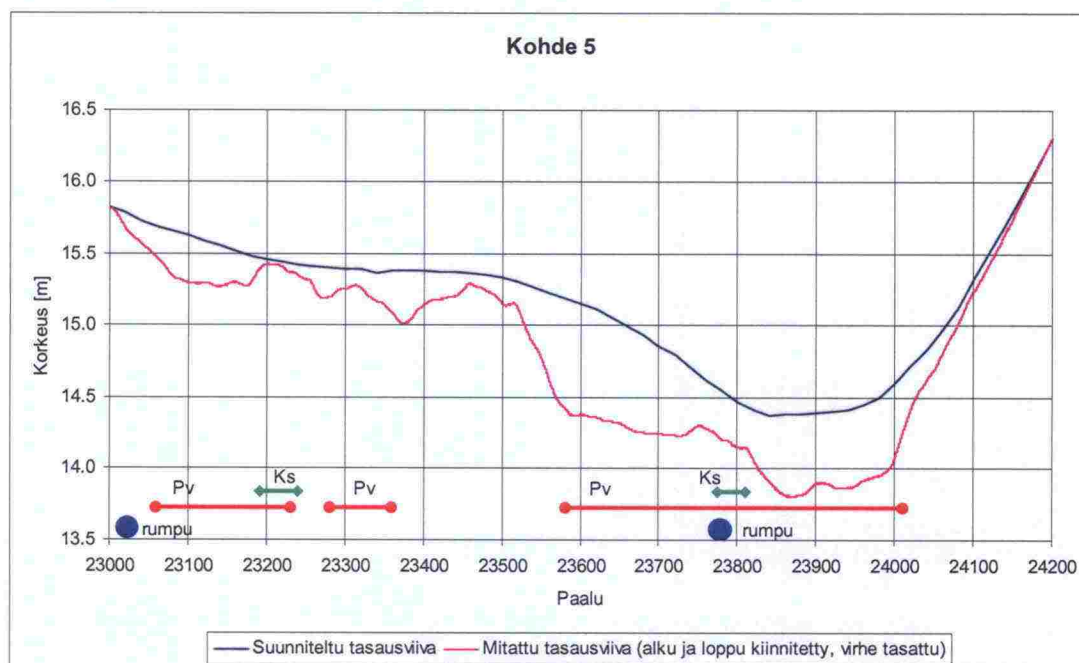
Kohteessa on tehty PTM-mittaus vuonna 2003. Mittausdatasta on tulostettu laserin 16 eli oikean reunaviivan viereisen laserin mittaama tien pinnan pituusprofiili. Mittaus on tehty painumattomaksi oletetulta osuudelta toiselle siten, että alku ja loppupisteet on kiinnitetty rakennussuunnitelman mukaiseen korkeustasoon. Tällöin rakennussuunnitelman mukaista tasoa voidaan verrata tien pinnan nykyiseen profiiliin ja arvioida painumien suuruuksia. Kuvan perusteella voidaan todeta, että tiessä on tapahtunut painumista koko kohteen alueella ja sen suuruus vaihtelee 0,1 – 0,8 m välillä. Suurimmat painumat on havaittavissa kohteen loppupuolella paaluväleillä 23550 – 23750 ja 23820-24000, joissa painumaa on tapahtunut 0,7 – 0,8 m.

Kuva 25. PTM-mittauksesta tuotettu sekä alkuperäinen tasausviiva. Lisäksi kuvassa on esitetty kohteen pohjanvahvistukset.

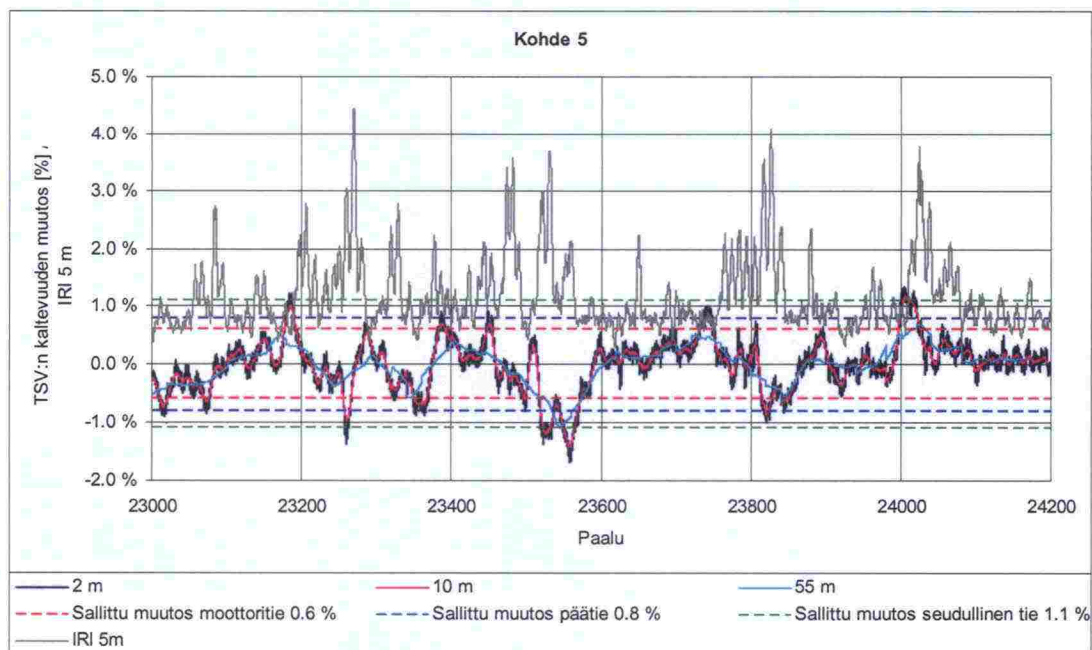
PTM-auton mittausdatasta on laskettu tien pinnan kaltevuudenmuutokset 2 metrin, 10 metrin ja 55 metrin pituisilla oikolaudoilla. Kuten kuvasta voidaan havaita, löytyvät suurimmat kaltevuudenmuutosvaihtelut paaluilta 23260, 23500–23600, 23820 ja 24020–24040. Moottoritielle sallitut kaltevuudenmuutosarvot tosin ylittyvät monessa muussakin kohdassa. Kohteen IRI 5m –arvoista huomataan, että myös ne saavat huippuarvon em. paaluilla. Arvoltaan 2,6 ylittävät IRI:t luokitellaan tyydyttäväksi, huonoiksi tai erittäin huonoiksi.

Kuva 26. PTM-mittauksesta lasketut 2 m, 10 m ja 55 m oikolaudat sekä IRI 5m.

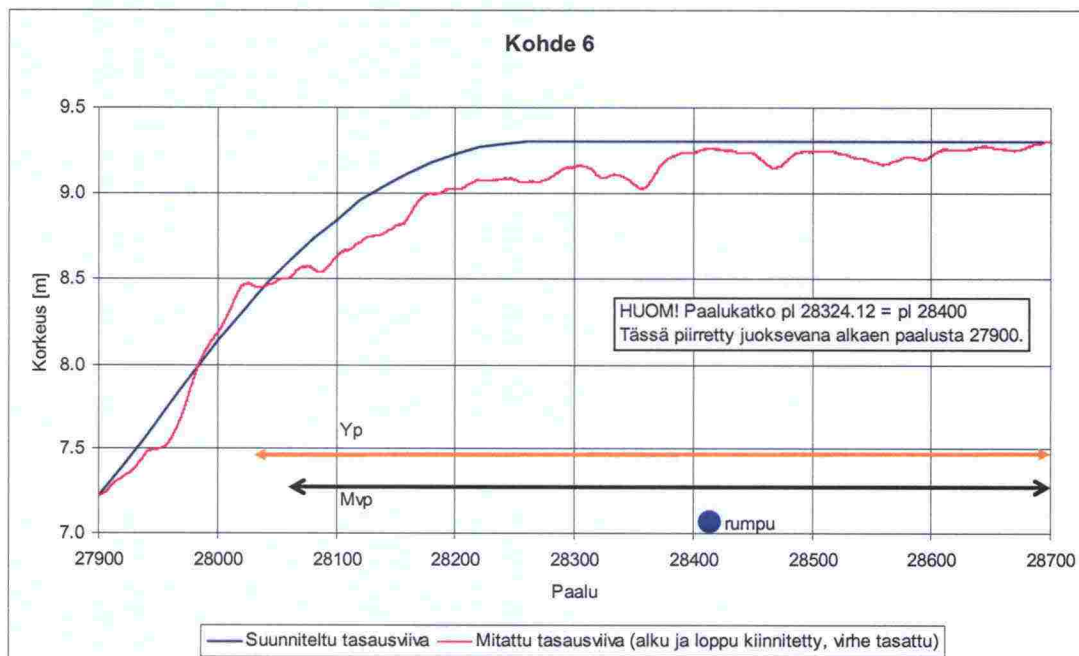
Kohteessa on tehty PTM-mittaus vuonna 2003. Mittausdatasta on tulostettu laserin 16 eli oikean reunaviivan viereisen laserin mittaama tien pinnan pituusprofiili. Mittaus on tehty painumattomaksi oletetulta osuudelta toiselle siten, että alku ja loppupisteet on kiinnitetty rakennussuunnitelman mukaiseen korkeustasoon. Tällöin rakennussuunnitelman mukaista tasoa voidaan verrata tien pinnan nykyiseen profiiliin ja arvioida painumien suuruuksia. Kuvan perusteella voidaan todeta, että tiessä on tapahtunut lievää painumista lähes koko kohteen alueella ja sen suuruus vaihtelee 0,1 – 0,3 m välillä. Suurin ja terävin painuma on havaittavissa kohteen loppupuolella paalulla 28360, jossa painumaa on tapahtunut noin 0,3 m.

Kuva 30. PTM-mittauksesta tuotettu ja alkuperäinen tasauviiva sekä kohteen pohjanvahvistavat.

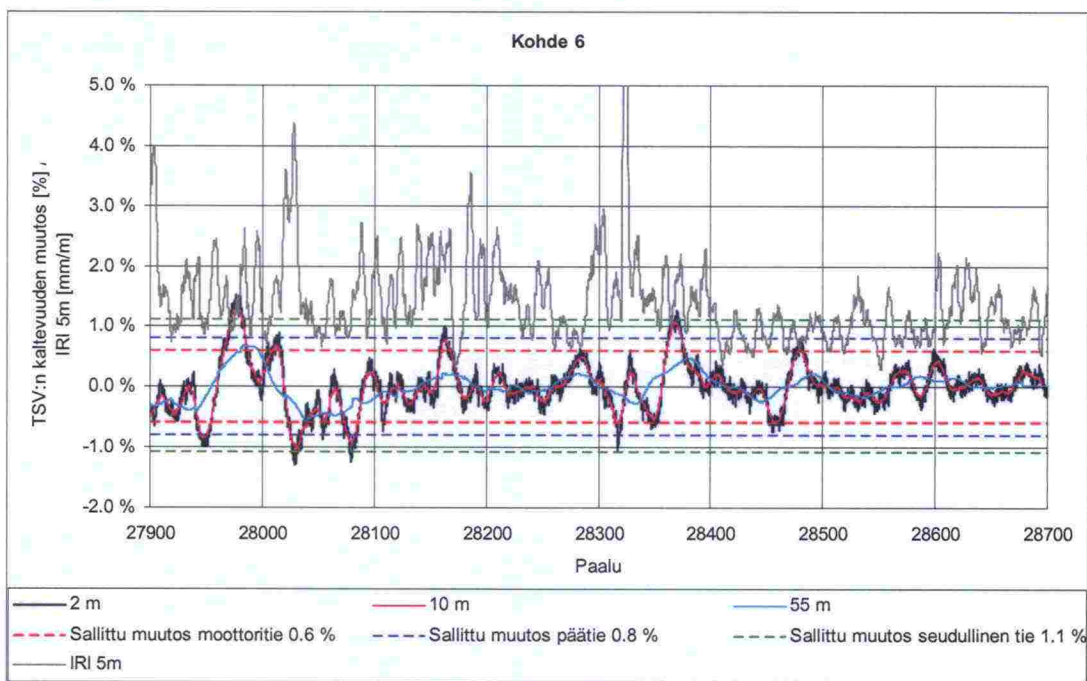
PTM-auton mittausdatasta on laskettu tien pinnan kaltevuudenmuutokset 2 metrin, 10 metrin ja 55 metrin pituisilla oikolautoilla. Kuten kuvasta voidaan havaita, löytyvät suurimmat kaltevuudenmuutosvaihtelut paaluilta 27980, 28030, 28080, 28320 ja 28375. Kohteen IRI 5m – arvoista huomataan, että valtaosa niistä saa huippuarvonsa em. paaluilla. Arvoltaan 2,6 ylittävät IRI:t luokitellaan tyydyttäväiksi, huonoiksi tai erittäin huonoiksi.

Kuva 31. PTM-mittauksesta tuotettu 2 m, 10 m ja 55 m oikolautalaskennat sekä IRI 5m.

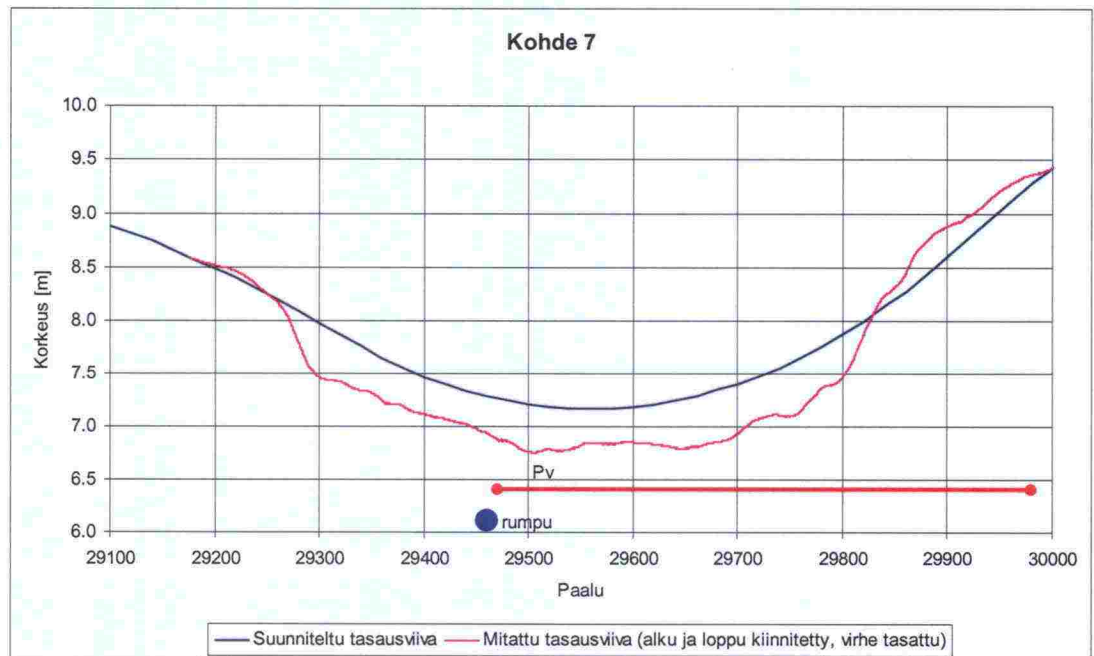
Kohteessa on tehty PTM-mittaus vuonna 2003. Mittausdatasta on tulostettu laserin 16 eli oikean reunaviivan viereisen laserin mittaama tien pinnan pituusprofiili. Mittaus on tehty painumattomaksi oletetulta osuudelta toiselle siten, että alku ja loppupisteet on kiinnitetty rakennussuunnitelman mukaiseen korkeustasoon. Tällöin rakennussuunnitelman mukaista tasoa voidaan verrata tien pinnan nykyiseen profiiliin ja arvioida painumien suuruuksia. Kuvan perusteella voidaan todeta, että tiessä on tapahtunut painumista kohteen keskialueella ja sen suuruus vaihtelee 0,1 – 0,5 m välillä. Terävimmät painumakohdat löytyvät selvästi painuma-alueen alusta paalulta 29250-29300 ja lopusta paalulta 29800-29850, joissa tiepenger siirtyy leikkauksesta pehmeikölle tai päinvastoin.

Kuva 35. PTM-mittauksesta tuotettu ja alkuperäinen tien tasausviiva sekä kohteen pohjan vahvistustavat.

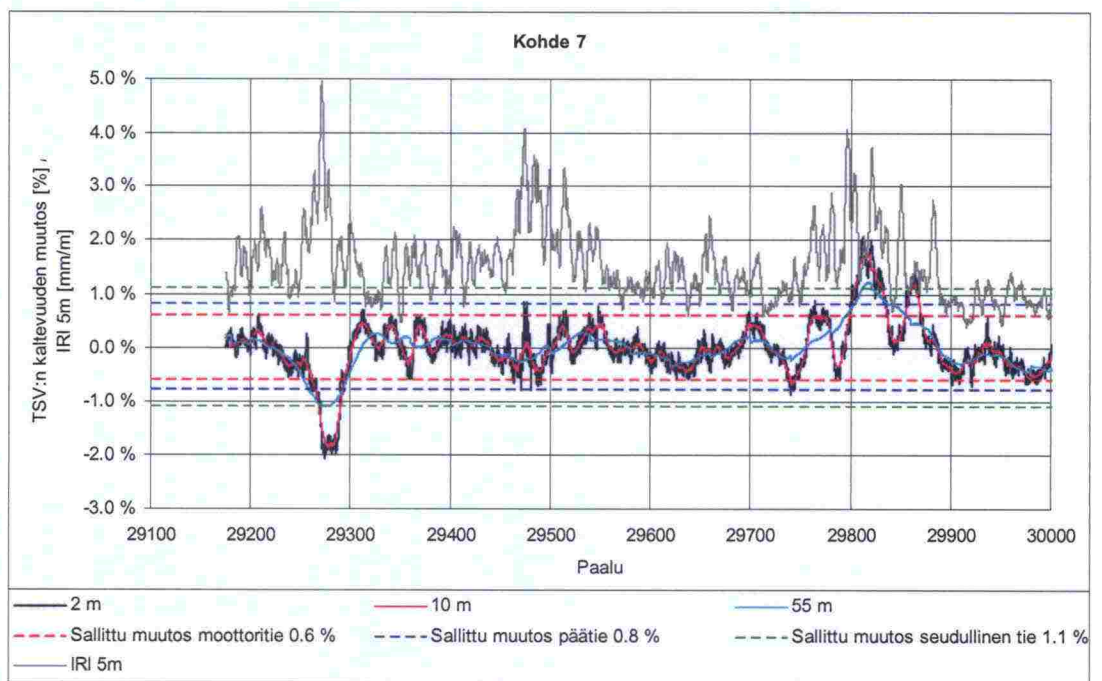
PTM-auton mittausdatasta on laskettu tien pinnan kaltevuudenmuutokset 2 metrin, 10 metrin ja 55 metrin pituisilla oikolaudoilla. Kuten kuvasta voidaan havaita, löytyvät suurimmat kaltevuudenmuutosvaihtelut paaluilta 29250-29300 ja 29800-29850. Myös muista kohdista löytyy moottoritiele asetetut kaltevuudenmuutosrajat ylittäviä arvoja. Kohteen IRI 5m -arvoista huomataan, että myös ne saavat huippuarvon em. paaluilla. Arvoltaan 2,6 ylittävät IRI:t luokitellaan tyydyttäväksi, huonoiksi tai erittäin huonoiksi.

Kuva 36. PTM-mittauksesta tuotettu 2 m, 10 m ja 55 m oikolautalaskennat sekä IRI 5m.

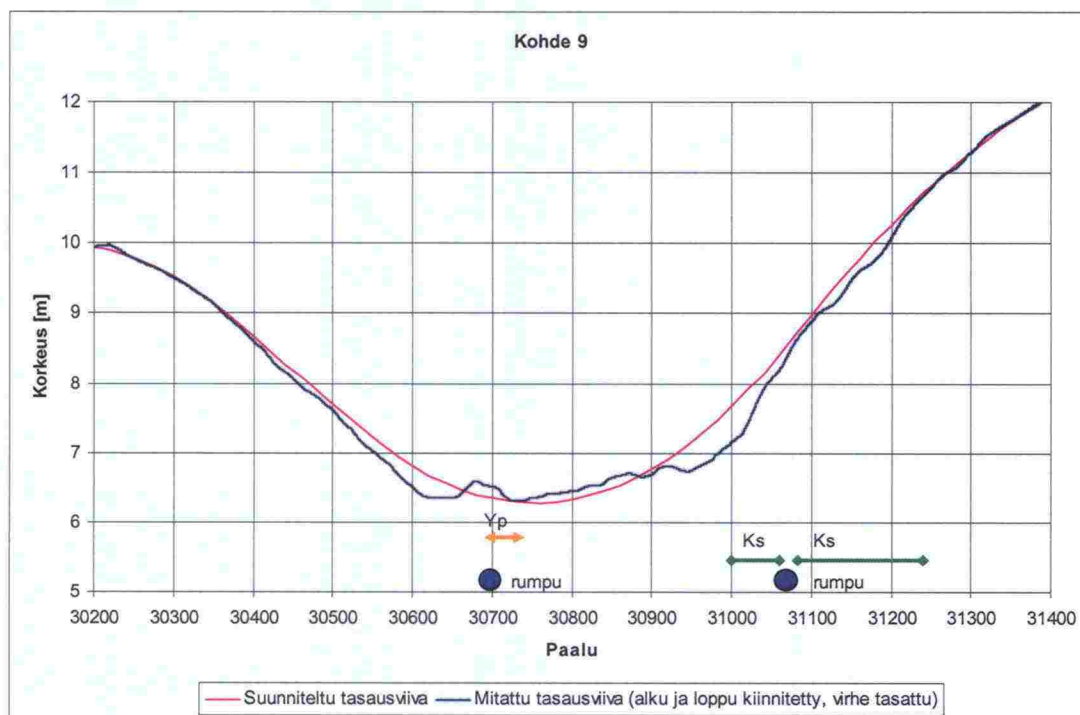
Kuvan perusteella voidaan todeta, että koko pehmeikköalueella on tapahtunut paljon pieni-piirteistä painumista. Todellisuudessa koko pehmeikkö lienee painunut joitain kymmeniä senttejä. Penger on painunut etenkin rumpujen vierestä paaluilla 30700 ja 31060. Suurin painuma-arvo mittausten mukaan on kevytsorakevennyksen alussa paalulla 31000, jossa painumista on tapahtunut noin 50 cm.

Kuva 45. PTM-mittauksesta tuotettu ja alkuperäinen tien tasausviiva sekä kohteen pohjanvahvistustavat.

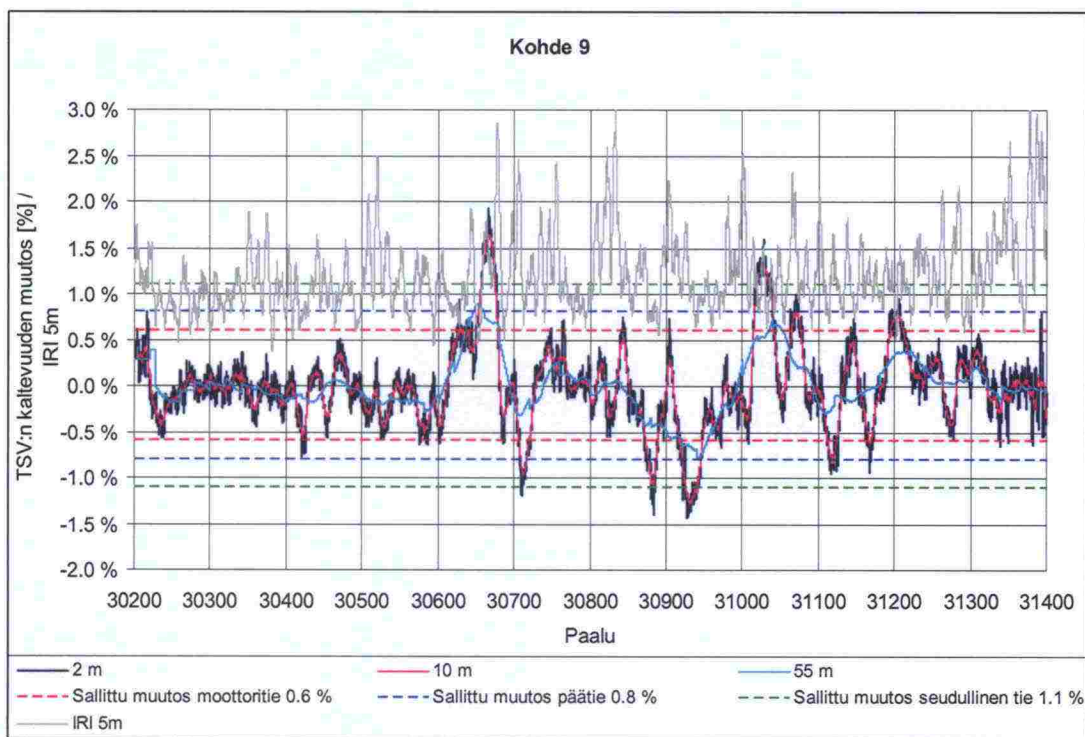
PTM-auton mittausdatasta on laskettu tien pinnan kaltevuudenmuutokset 2 metrin, 10 metrin ja 55 metrin pituisilla oikolaudoilla. Kuten kuvasta voidaan havaita, löytyvät suurimmat kaltevuudenmuutosvaihtelut paaluilta 30665 (pohjamaan vaihtelu), 30710 (rumpu), 30890-30930 (toisen pehmeikön alku) ja 31000-31100 (kevytsoraosuus). Kohteen IRI 5m -arvoista huomataan, että myös ne saavat huippuarvon em. paaluilla. Arvoltaan 2,6 ylittävät IRI:t luokitellaan tyydyttäväksi, huonoiksi tai erittäin huonoiksi.

Kuva 46. PTM-mittauksesta tuotettu 2 m, 10 m ja 55 m oikolautalaskennat sekä IRI 5m.

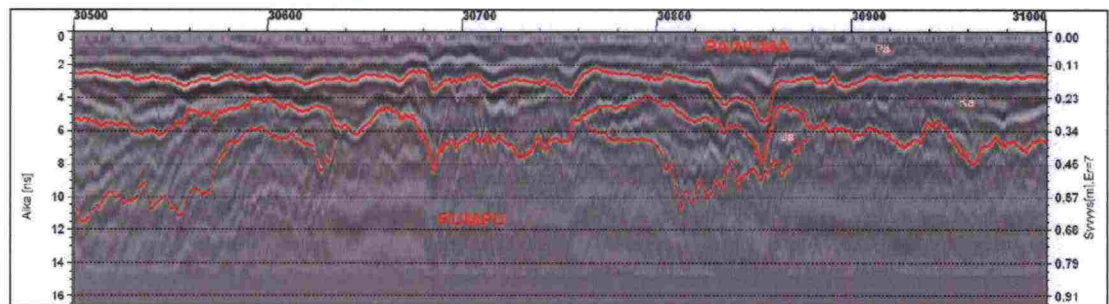
Maatutkaluotaus tulosten perusteella koko kohteen alueella on pientä epätasaisuutta, joka näkyy päällystepaksuuden vaihteluna 11-30 cm välillä. Selvää painumaa on havaittavissa paaluväleillä 30820-30860, 31000-31100 ja 31180-31240, joissa päällystepaksuus on suurimmillaan noin 25-30 cm. Päällystekerroksia saattaa olla enemmänkin. Painumakohdat sijoittuvat ensimmäisen pehmeikön loppuun, toisen pehmeikön rumpukohtaan (kevytsoraisuus) ja toisen pehmeikön loppupuolelle kevytsoran päättymiskohtaan. Maatutkadatasta erottuvat selvästi kohteessa sijaitsevat rummut sekä kohteen alussa ja lopussa sijaitsevat alikulkukäytävät.

Kuva 47. Maatutkaluotauksesta nähdään selvästi kohteen päällystepaksuus.

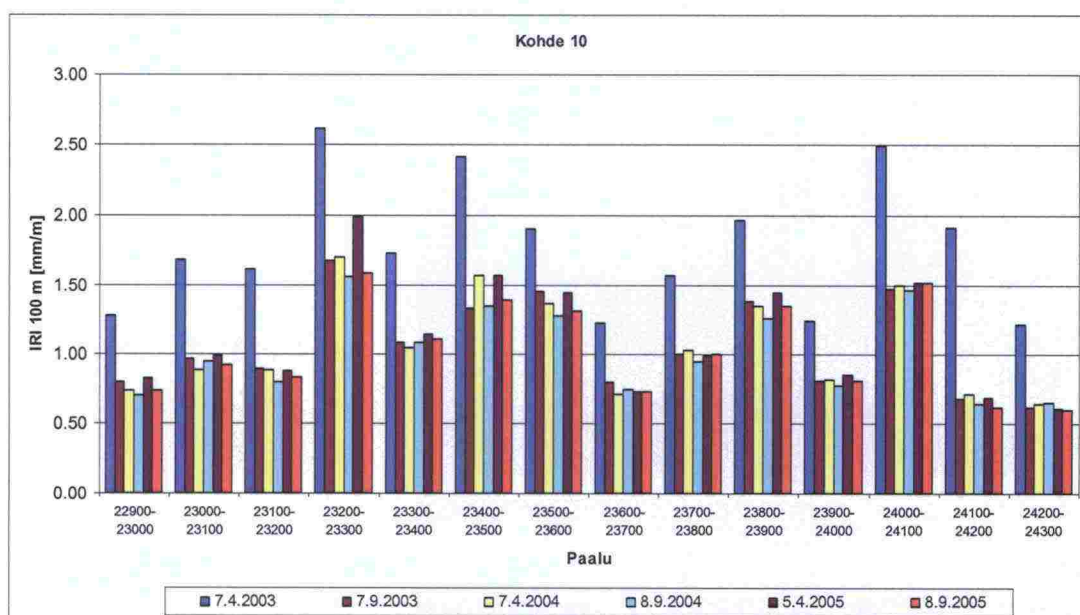
Suomen tiestölle suoritetaan muutaman vuoden välein tasaisuusmittaukset Tiehallinnon kuntorekisteriä, KURREA, varten. Kurresta voidaan poimia 100 m –tietona kohteen IRI -tulokset vuosilta 2003 - 2005. IRI 100 m –tieto on esitetty oheisessa kuvaajassa. Kohteen IRI –arvoista huomataan, että ne saavat suurimpia arvoja paaluväleillä 23200-23300, 23400-23500 sekä 24000-24100. IRI 100 m –tunnusluvussa on se huono puoli, että yksittäiset, lyhyet painumat katoavat keskiarvoon, jos tie on muilta osin tasainen. Arvoltaan 2,6 ylittävät IRI-arvot luokitellaan tyydyttäväksi, huonoiksi tai erittäin huonoiksi.

Kuva 51. Kohteen 10 IRI-arvot vuosilta 2003-2005. Arvot on esitetty KURREN mukaisesti 100 m keskiarvona.

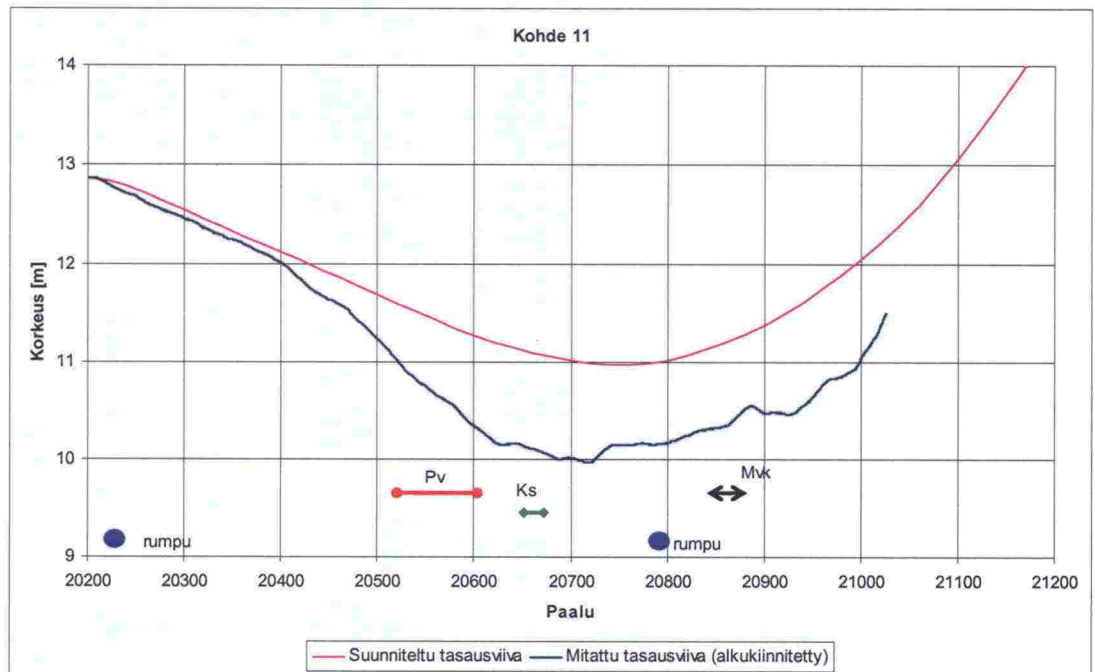
Kuvan perusteella voidaan todeta, että pehmeikköalue on selvästi painunut. Painuman suuruus on enimmillään paalulla 20700 noin 1 m. Lisäksi koko kohteen alueella havaittavissa pienipiirteistä painumaa.

Kuva 55. PTM-mittauksesta tuotettu ja alkuperäinen tien tasausviiva sekä kohteen pohjanvahvistustavat.

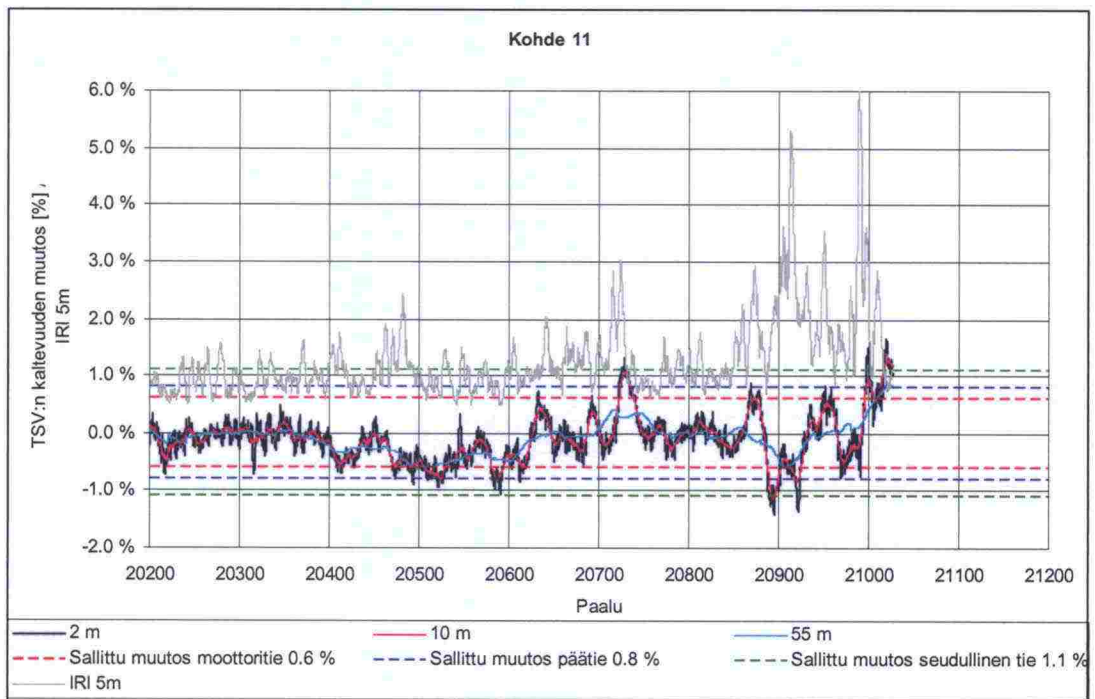
PTM-auton mittausdatasta on laskettu tien pinnan kaltevuudenmuutokset 2 metrin, 10 metrin ja 55 metrin pituisilla oikolautoilla. Kuten kuvasta voidaan havaita, löytyvät suurimmat kaltevuudenmuutosvaihtelut paaluilta 20730, 20890, 20920, 21000 ja 21020. Kohteen IRI 5m -arvoista huomataan, että myös ne saavat huippuarvon em. paaluilla. Arvoltaan 2,6 ylittävät IRI:t luokitellaan tyydyttäväksi, huonoiksi tai erittäin huonoiksi.

Kuva 56. PTM-mittauksesta tuotettu 2 m, 10 m ja 55 m oikolautalaskennat sekä IRI 5m.

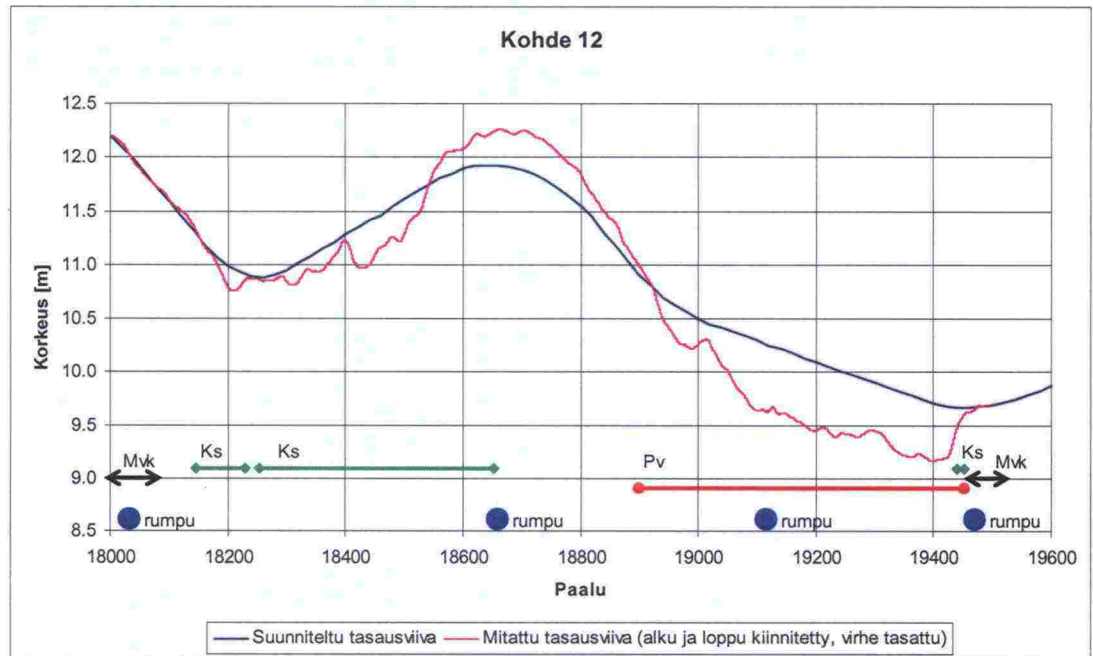
Kohteessa on tehty PTM-mittaus vuonna 2003. Mittausdatasta on tulostettu laserin 16 eli oikean reunaviivan viereisen laserin mittaama tien pinnan pituusprofiili. Mittaus on tehty painumattomaksi oletetulta osuudelta toiselle siten, että alku ja loppupisteet on kiinnitetty rakennussuunnitelman mukaiseen korkeustasoon. Tällöin rakennussuunnitelman mukaista tasoa voidaan verrata tien pinnan nykyiseen profiiliin ja arvioida painumien suuruuksia. Kuvan perusteella voidaan todeta, että tiessä on tapahtunut painumista molempien pehmeikköalueiden kohdilla. Painumien suuruus vaihtelee 0,1 – 0,7 m välillä. Terävimmät painumakohdat löytyvät selvästi painuma-alueen aluista ja loppuista, joissa tiepenger siirtyy leikkauksesta pehmeikölle tai päinvastoin. Syvin painuma on mittausten mukaan noin paalulla 19200.

Kuva 60. PTM-mittauksesta tuotettu ja alkuperäinen tien tasausviiva sekä kohteen pohjanvahvistustavat.

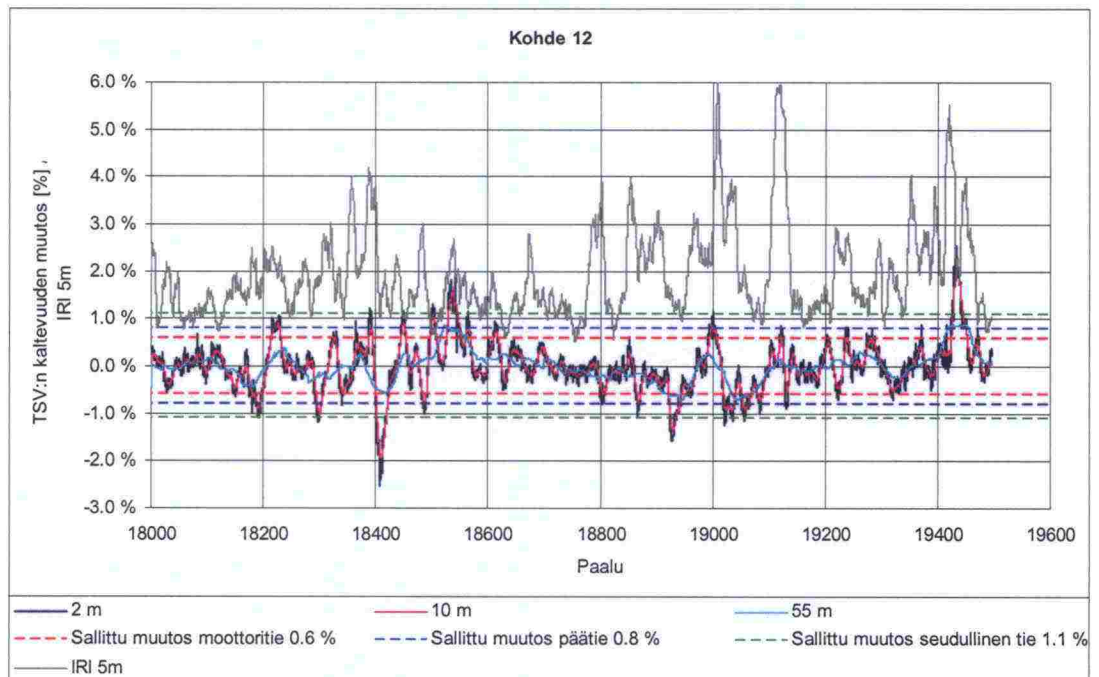
PTM-auton mittausdatasta on laskettu tien pinnan kaltevuudenmuutokset 2 metrin, 10 metrin ja 55 metrin pituisilla oikolaudoilla. Kuten kuvasta voidaan havaita, löytyvät suurimmat kaltevuudenmuutosvaihtelut paaluilta 18400, 18550, 18900 ja 19420. Kohteen IRI 5m -arvoista huomataan, että ne saavat osittain huippuarvonsa em. paaluilla. Arvoltaan 2,6 ylittävät IRI:t luokitellaan tyydyttäväksi, huonoiksi tai erittäin huonoiksi.

Kuva 61. PTM-mittauksesta tuotettu 2 m, 10 m ja 55 m oikolautalaskennat sekä IRI 5m.

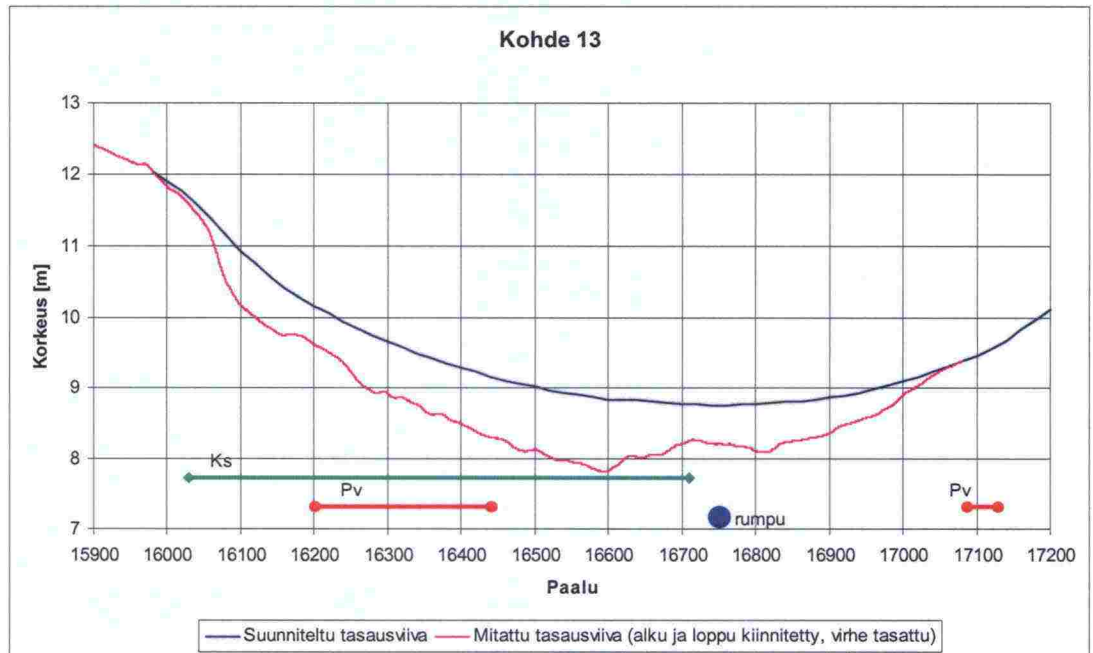
Kuvan perusteella voidaan todeta, että koko pehmeikköalue on selvästi painunut. Suurin painumakohta sijaitsee kevytsoraosuudella paalulla 16600, jossa painuman suuruus on enimmillään noin 1 m. Painumat vaikuttavat olevan jyrkimmillään painuma-alueen päissä sekä rummun kohdalla paalulla 16750.

Kuva 65. PTM-mittauksesta tuotettu ja alkuperäinen tien tasausviiva sekä kohteen pohjanvahvistustavat.

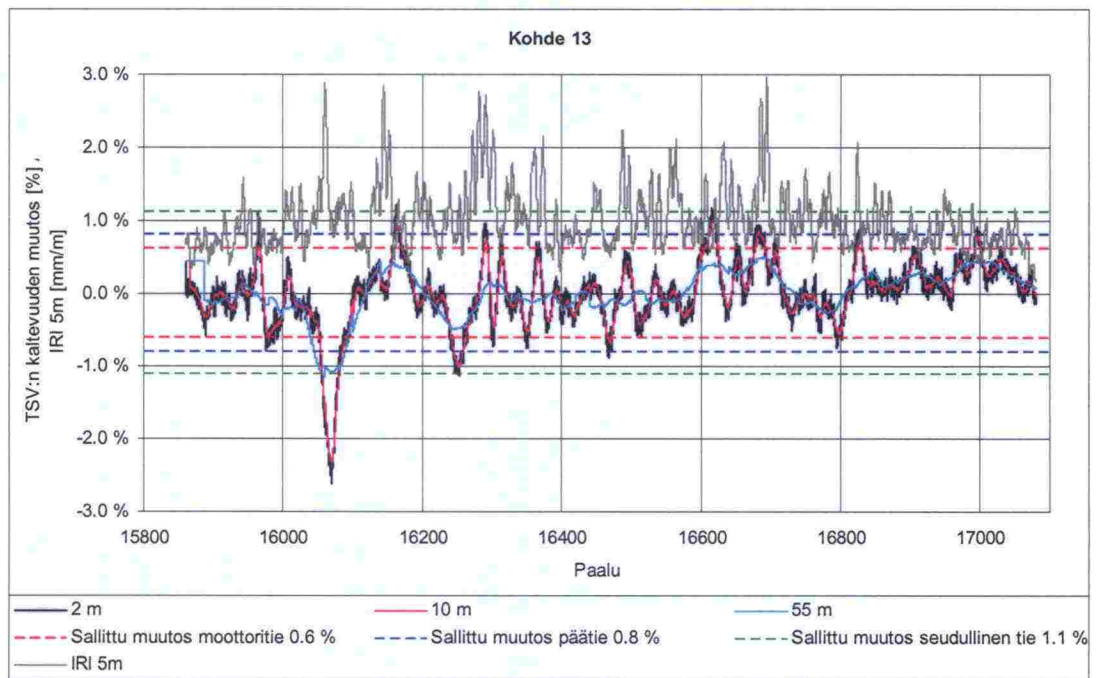
PTM-auton mittausdatasta on laskettu tien pinnan kaltevuudenmuutokset 2 metrin, 10 metrin ja 55 metrin pituisilla oikolautoilla. Kuten kuvasta voidaan havaita, löytyvät suurimmat kaltevuudenmuutosvaihtelut paaluilta 16070, 16170, 16250 ja 16620. Kohteen IRI 5m -arvoista huomataan, että myös ne saavat osittain huippuarvonsa em. paaluilla. Arvoltaan 2,6 ylittävät IRI:t luokitellaan tyydyttäväiksi, huonoiksi tai erittäin huonoiksi.

Kuva 66. PTM-mittauksesta tuotettu 2 m, 10 m ja 55 m oikolautalaskennat sekä IRI 5m.
